# CHÂTEAU DE MAULNES

Érigé à la demande du duc et de la duchesse d'Uzès en 1566, classé à l'inventaire des Monuments historiques en 1942, le château de Maulnes est sauvé de l'abandon en 1997 par le conseil général de l'Yonne, qui le rachète pour y engager une vaste opération de restauration. Unique par son plan – un pentagone construit autour d'un puits où convergent trois sources –, le château de Maulnes l'est aussi par la complexité de son architecture. Après avoir assuré plusieurs campagnes d'étalement, l'entreprise Dulion a relevé le défi de la rénovation de la charpente et des planchers.

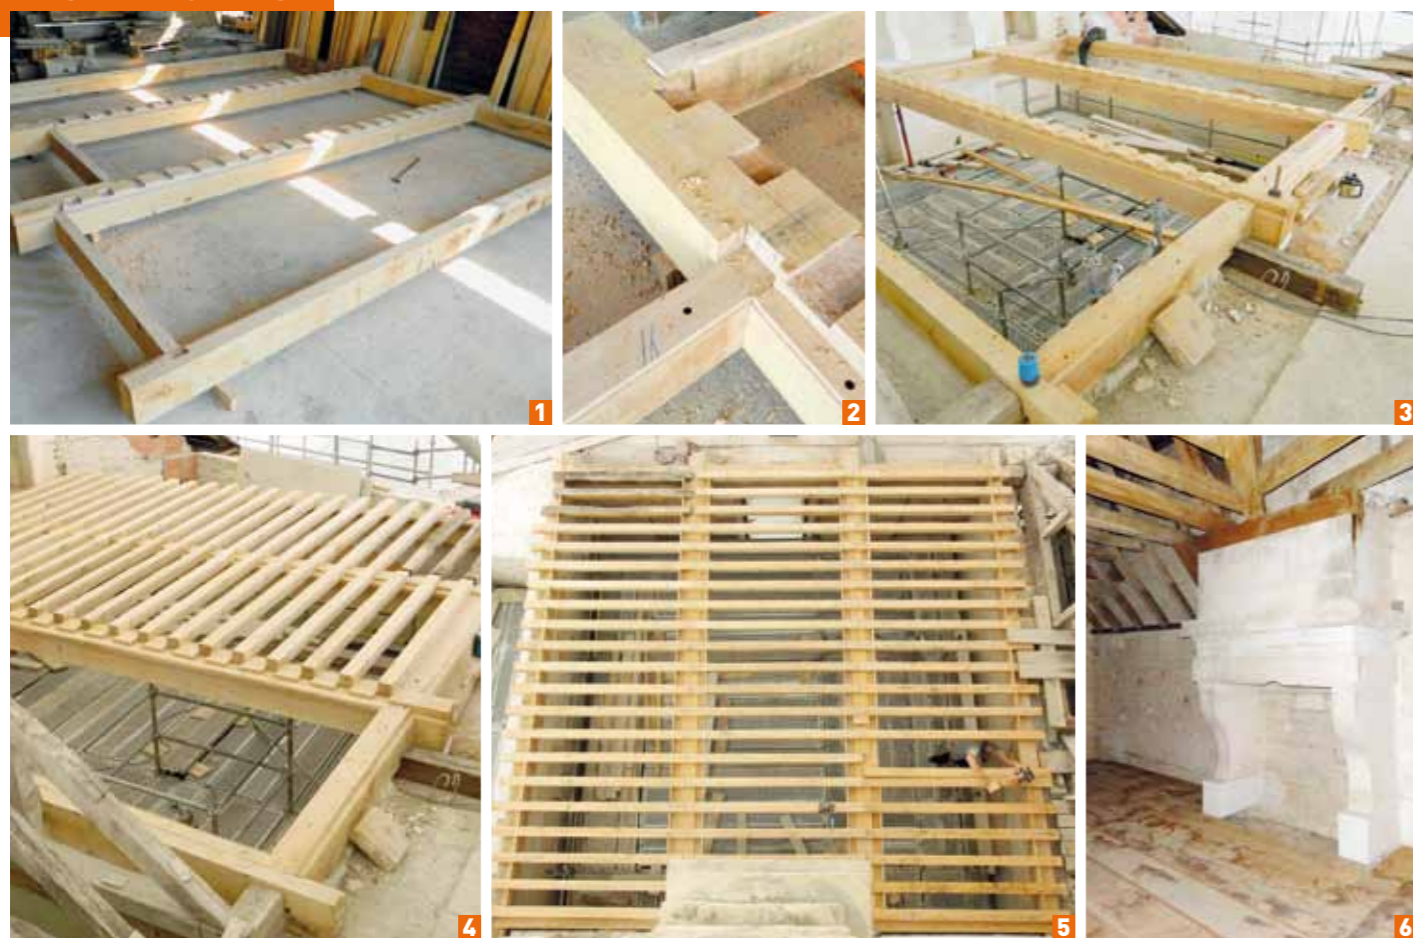
## LES PLANCHERS

Les poutres de planchers existantes étaient très dégradées. Elles ont été pour la plupart moisées. L'intervention sur les planchers bas du comble s'est déroulée en deux phases, suivant la charpente.

Une épure a été réalisée au sol en atelier, à taille réelle, avec montage à blanc du plancher neuf en chêne (photo 1) et adaptation des assemblages. Des entailles ont été ménagées sur les poutres centrales pour le passage des

solives (2). Poutres et murailles ont été mises en œuvre à leur emplacement définitif (3), avant d'accueillir le solivage (4) et les planchettes d'habillage (5). 100 m<sup>2</sup> de plancher ont ainsi été restaurés en comble (6: vue après travaux).

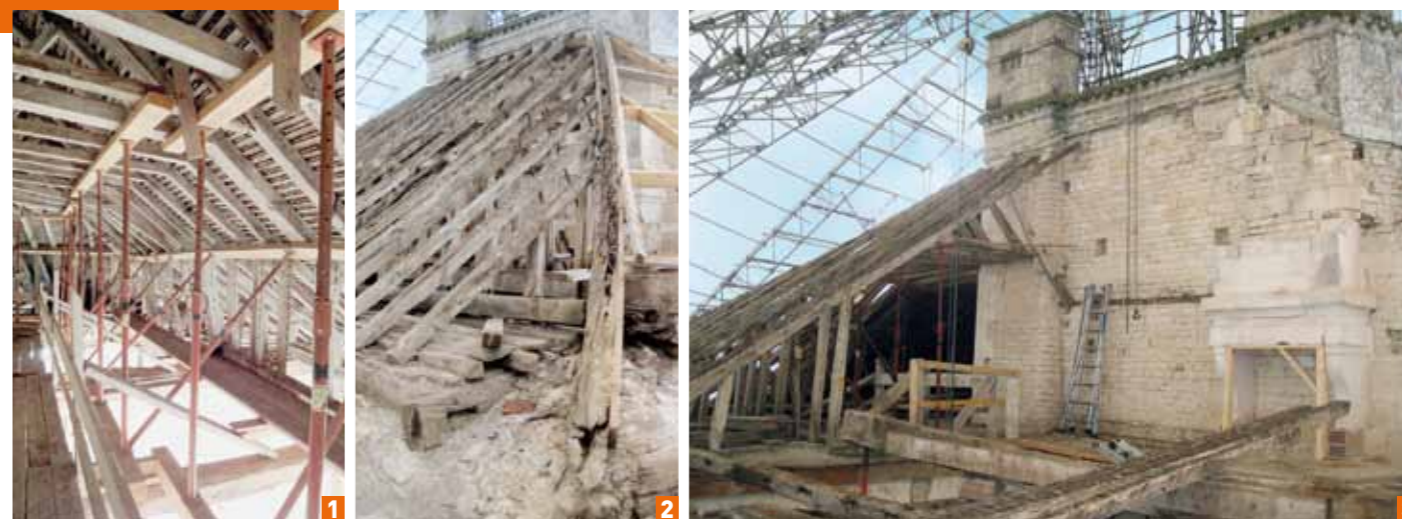
## LA CHARPENTE

Grâce aux précédentes campagnes d'étalement (photo 1), les deux versants de charpente couverts en tuiles plates ont pu être conservés

jusqu'au démarrage du chantier. L'arêtier nord-ouest, très endommagé sur sa longueur, a dû être renforcé par des moises en sapin (2).

Après marquage et repérage des bois, la charpente a été entièrement déposée, pour permettre la réfection des planchers (3).

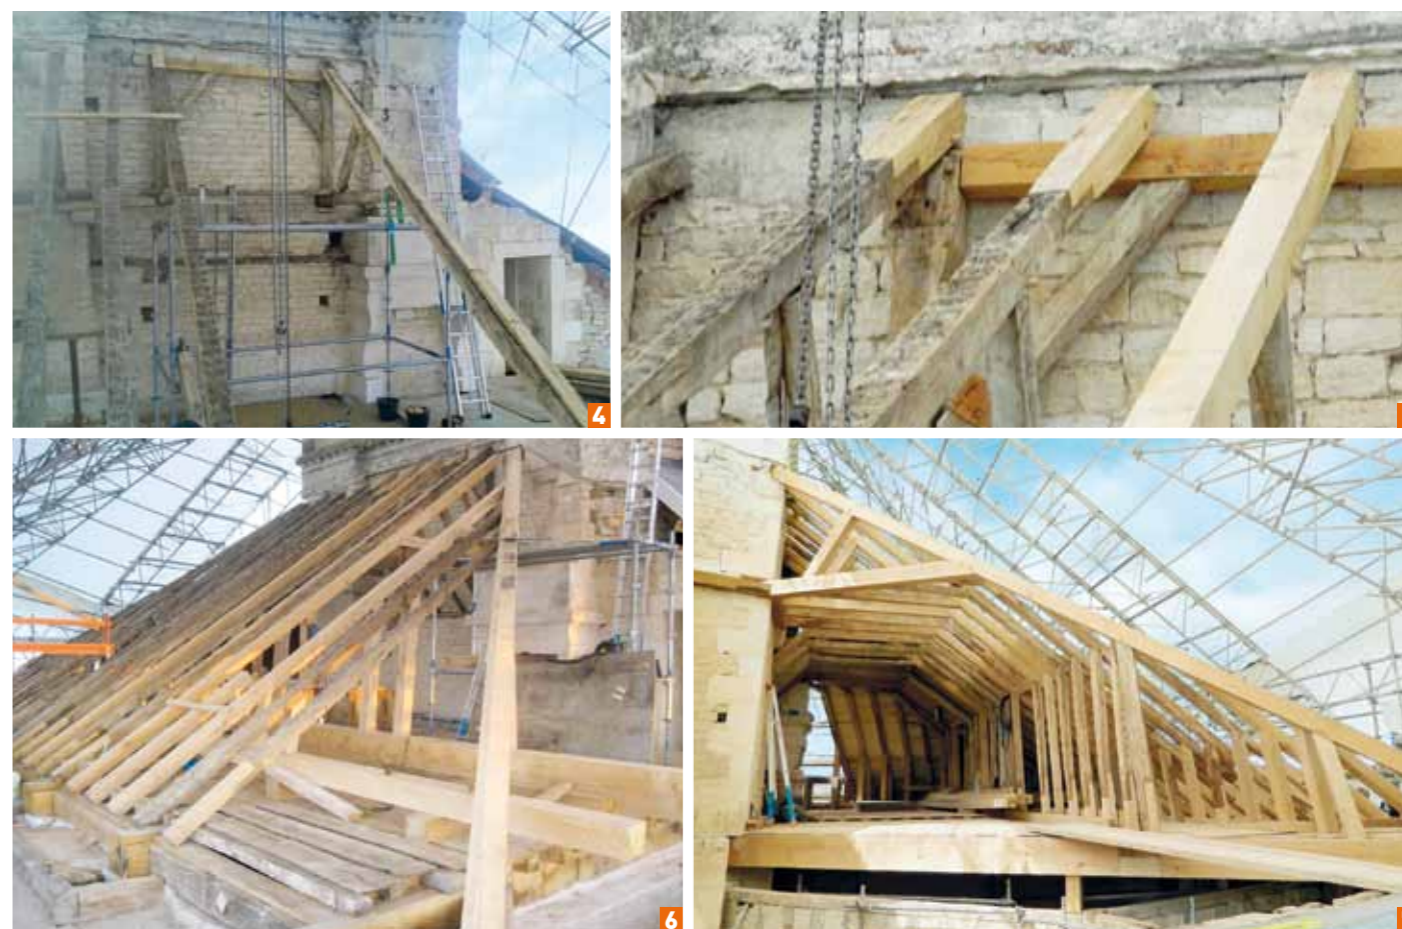
La réinstallation de la charpente, après réfection en atelier, débute avec la pose des deux fermes principales, y compris le faîtage et les liens (4).

Elle se poursuit avec la remise en place progressive des chevrons formant fermes (5). Le nouvel arêtier nord-ouest est posé, avec mise en place des empannons

au fur et à mesure de l'avancement (6). Au terme de 12 mois de travaux pour la première tranche, la charpente du château de Maulnes renaît de l'oubli (7).
